# Effecten van baggeren: Waterkwaliteit, vegetatie en (watermacro)fauna

**Verberk WCEP, Kuper JT, Lamers LPM, Christianen MJA & Esselink H (2007)** Restoring fen water bodies by removing accumulated organic sludge: what are the effects for aquatic macroinvertebrates? Proceedings of the Section Experimental and Applied Entomology of the Netherlands Entomological Society (NEV) 18: 115-124.

**Verberk WCEP & Esselink H (2007)** *Onderzoeksmonitoring effecten van baggeren in laagveenwateren op watermacrofauna*. Ministerie van LNV, Directie Kennis, Ede. 37pp + bijlagen.

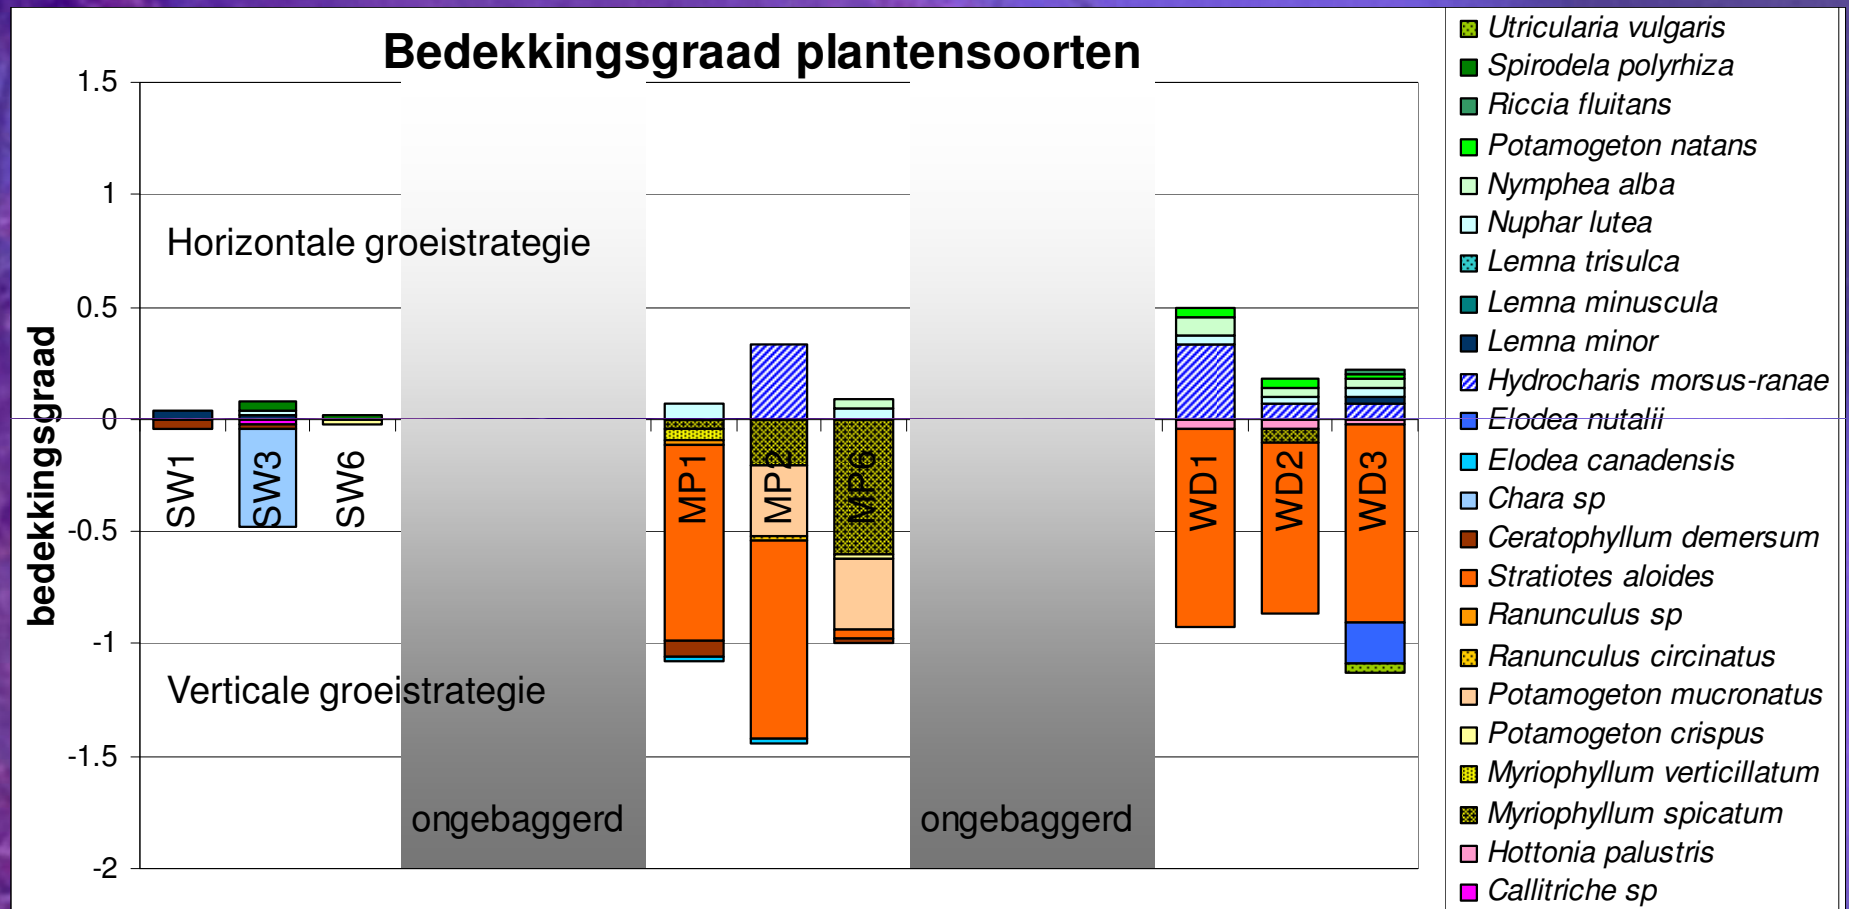
# Soortensamenstelling en structuur vegetatie

Meer ondergedoken vegetatie in Molenpolder gebaggerd  
 Nauwelijks verschil Sluipwijk

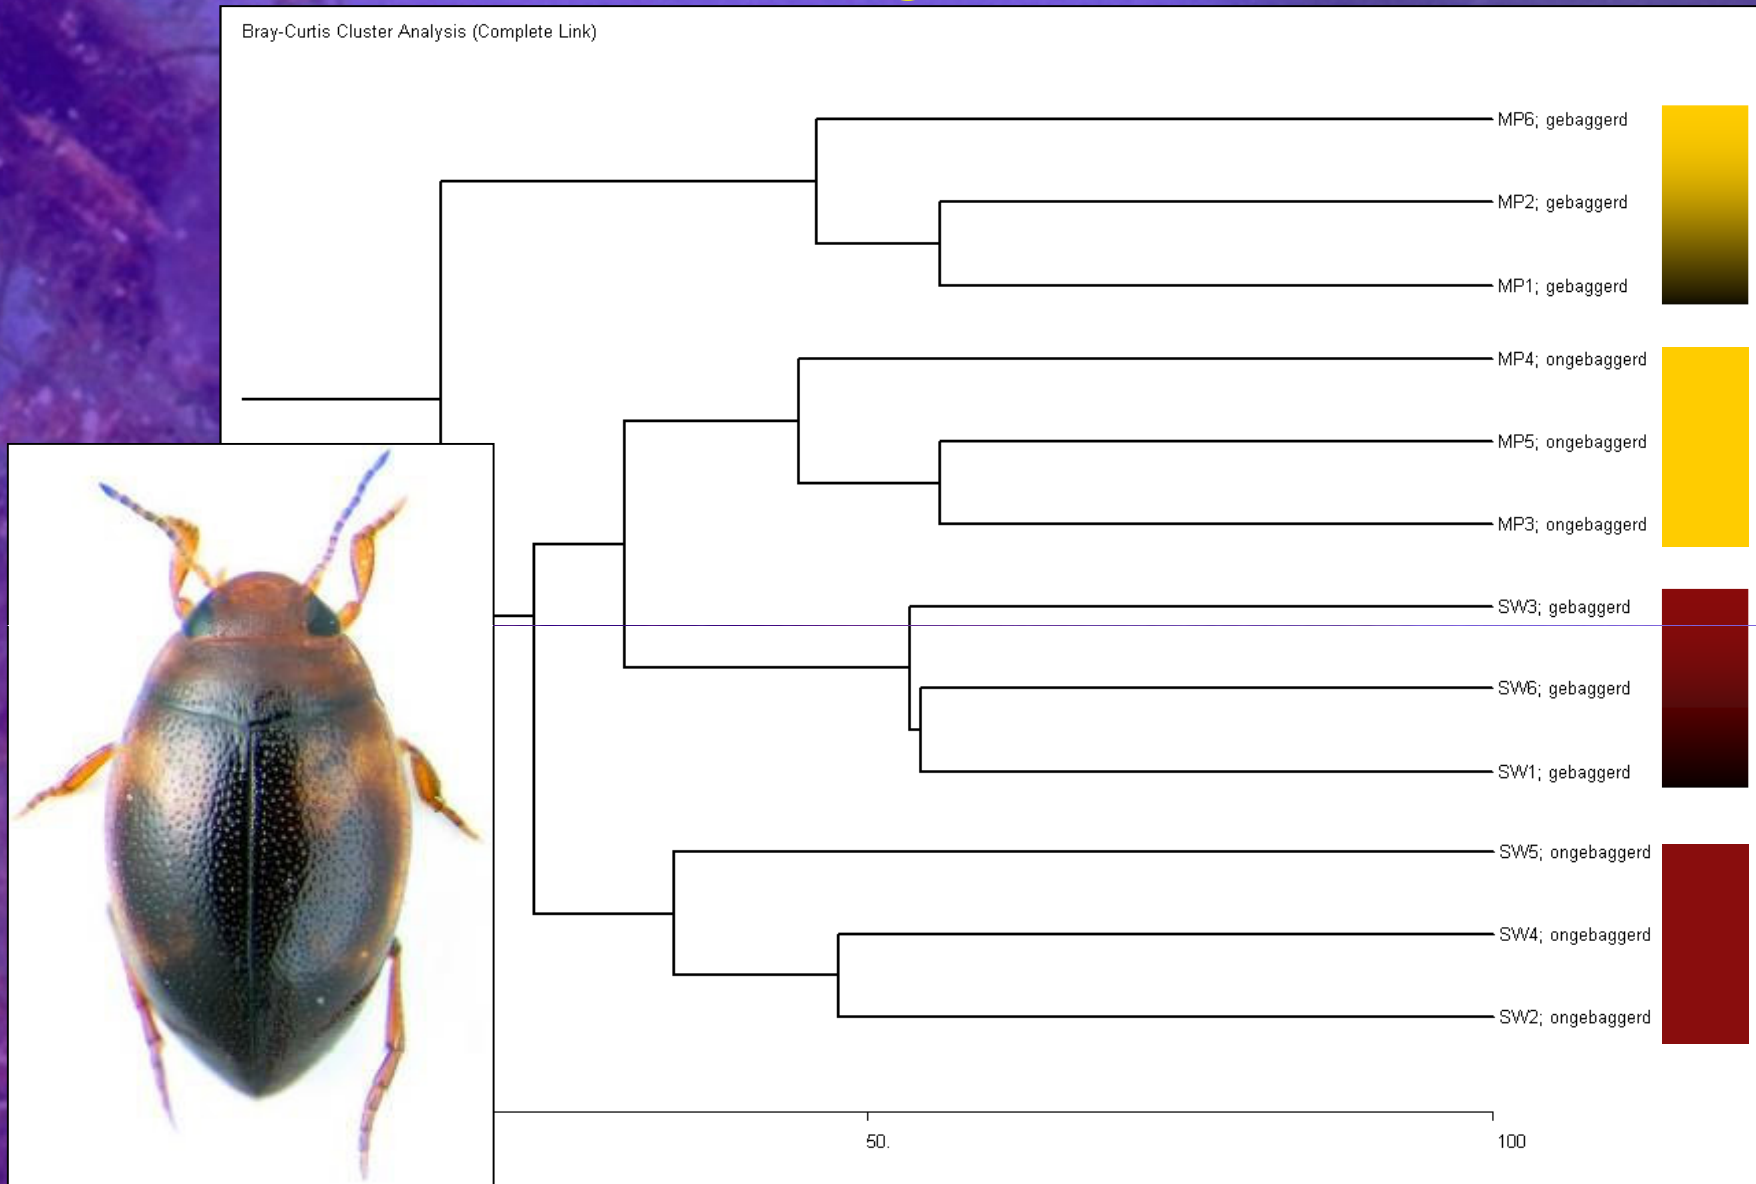
# Soortensamenstelling watermacrofauna

Verschillende vervolg situaties in beide gebieden na baggeren  
Duidelijk verschil Sluipwijk: korte termijn & slibminnende soorten
